PSC 检查案例分析

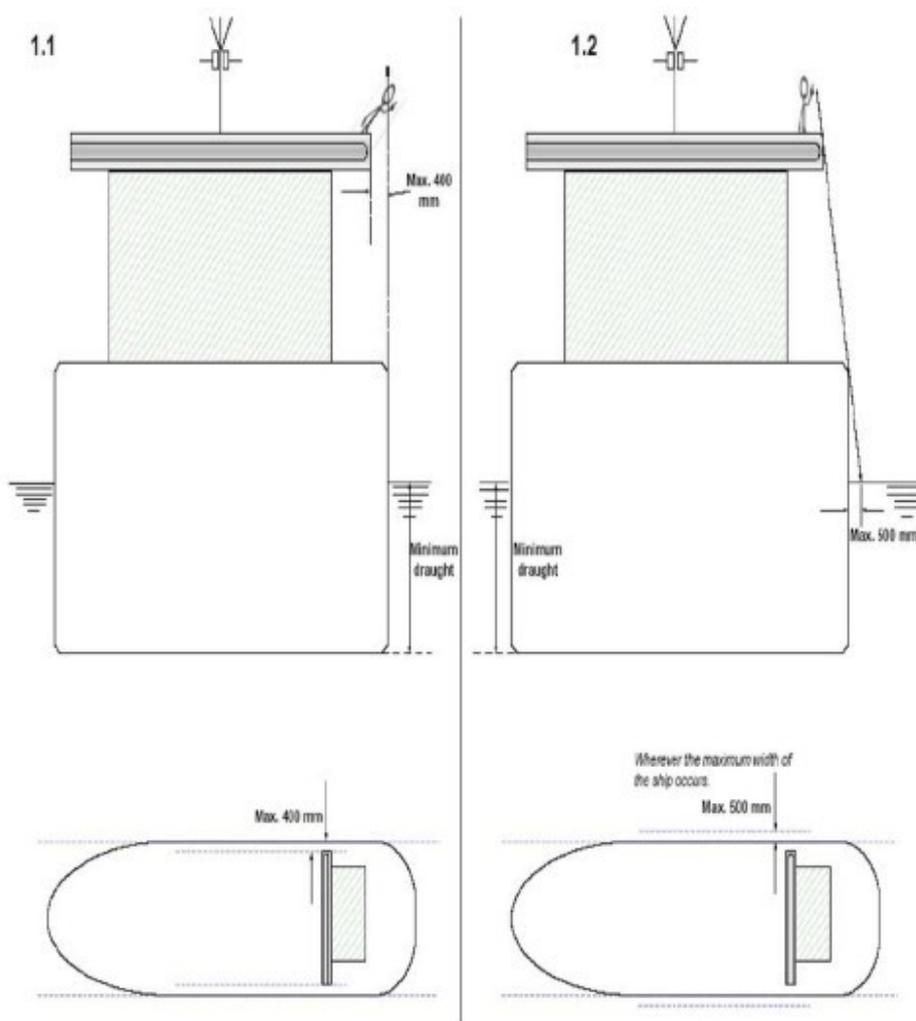
案例三： M/V ***，检查地点：MOJI JAPAN，检查时间：2010 年 12 月 14 日，缺陷内容：Bridge visibility—not satisfied, the ship`s side was

not visible from the bridge wing. 驾驶台可视范围不够，从驾驶室两侧不能看到船舷。缺陷代码：1595 (Navigation bridge visibility)，开具的缺陷条款：99 (其他)。

该轮 2005 年 6 月 15 日安放龙骨，船长 119.75m，驾驶室两侧宽度，比船舦最大宽度，窄约 1m，即单侧窄约 0.5m，在驾驶室翼桥上，根本看不到引水或船员在船侧登离船的情况，故 PSC 检查官开出此缺陷，后该轮回国对驾驶室宽度进行了加宽修理，宽度与船舦最大宽度一致。

SOLAS 公约关于此条的要求很笼统，船舷应从驾驶室翼桥可见。而此一 PSC 则认为，翼桥只要比船舦最大宽度短，就不满足要求。

其实海安会 MSC.1/Circular.1350 关于 SOLAS 这一条款有一个统一的解释，解释内容如下：1.a view from the bridge wing plus a distance corresponding to a reason and safe distance of a seafarer leaning over the side of the bridge wing, which needs not to be more than 400mm, to the location vertically right under the maximum beam of the ship at the lowest seagoing draught is not obscured; or 2.the sea surface at the lowest seagoing draught and with a transverse distance of 500mm and more from the maximum beam throughout the ship`s length is visible from the side of the bridge wing.

具体说明，如下图所示：

就是说在轻载吃水时，翼桥宽度可以与水线处的船舷相差不超过400mm，船员站在翼桥处，可见到的水面与船舷相差不超过500mm，都是满足要求的。
