PSC 检查案例分析

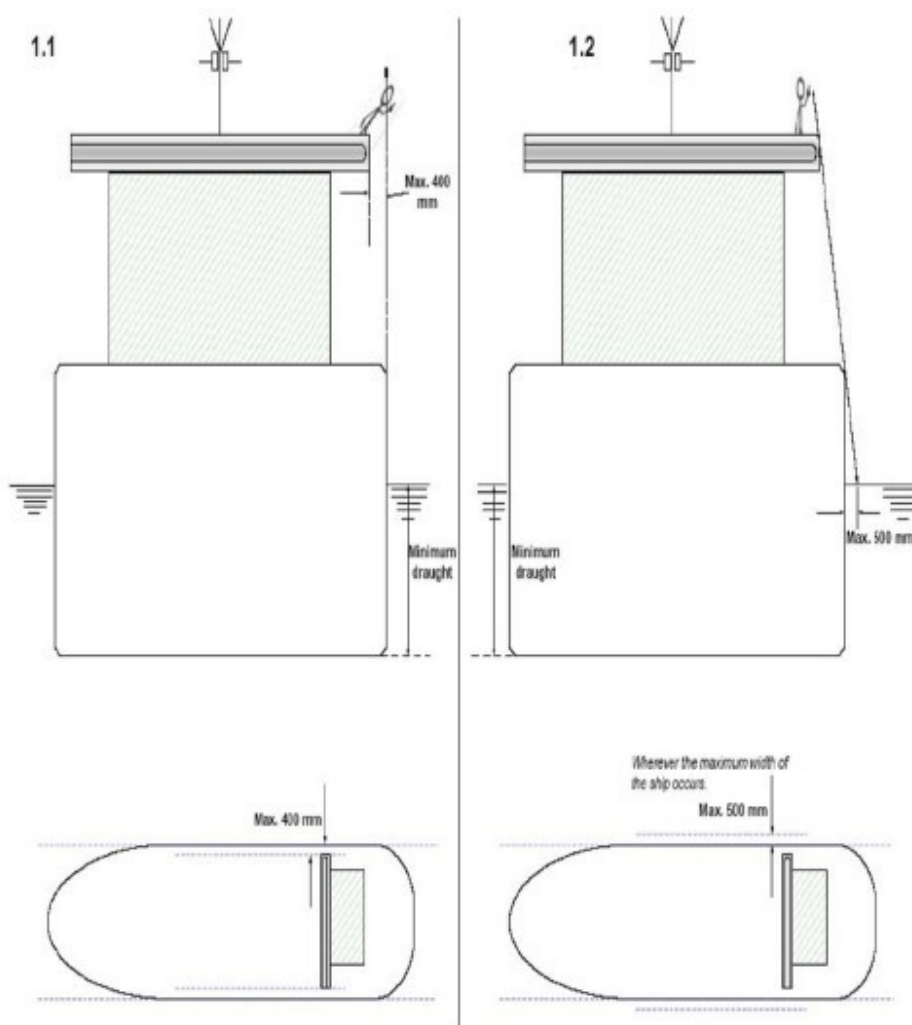
案例三： M/V ***，检查地点：MOJI JAPAN，检查时间：2010 年 12 月 14 日，缺陷内容：Bridge visibility—not satisfied, the ship`s side was

not visible from the bridge wing. 驾驶台可视范围不够，从驾驶室两侧不能看到船舷。缺陷代码：1595 (Navigation bridge visibility)，开具的缺陷条款：99 (其他)。

SOLAS 公约第 V 章第 22 条，驾驶室的可视范围中第 1.6 条款要求：1998 年 7 月 1 日或以后建造，船长不小于 45m 的船舶，应满足：船舷应从驾驶室翼桥可见。

该轮 2005 年 6 月 15 日安放龙骨，船长 119.75m，驾驶室两侧宽度，比船舦最大宽度，窄约 1m，即单侧窄约 0.5m，在驾驶室翼桥上，根本看不到引水或船员在船侧登离船的情况，故 PSC 检查官开出此缺陷，后该轮回国对驾驶室宽度进行了加宽修理，宽度与船舦最大宽度一致。

SOLAS 公约关于此条的要求很笼统，船舷应从驾驶室翼桥可见。而此一 PSC 则认为，翼桥只要比船舦最大宽度短，就不满足要求。

其实海安会 MSC.1/Circular.1350 关于 SOLAS 这一条款有一个统一的解释，解释内容如下：1.a view from the bridge wing plus a distance corresponding to a reason and safe distance of a seafarer leaning over the side of the bridge wing, which needs not to be more than 400mm, to the location vertically right under the maximum beam of the ship at the lowest seagoing draught is not obscured; or 2.the sea surface at the lowest seagoing draught and with a transverse distance of 500mm and more from the maximum beam throughout the ship`s length is visible from the side of the bridge wing.

具体说明，如下图所示：

就是说在轻载吃水时，翼桥宽度可以与水线处的船舷相差不超过400mm，船员站在翼桥处，可见到的水面与船舷相差不超过500mm，都是满足要求的。
